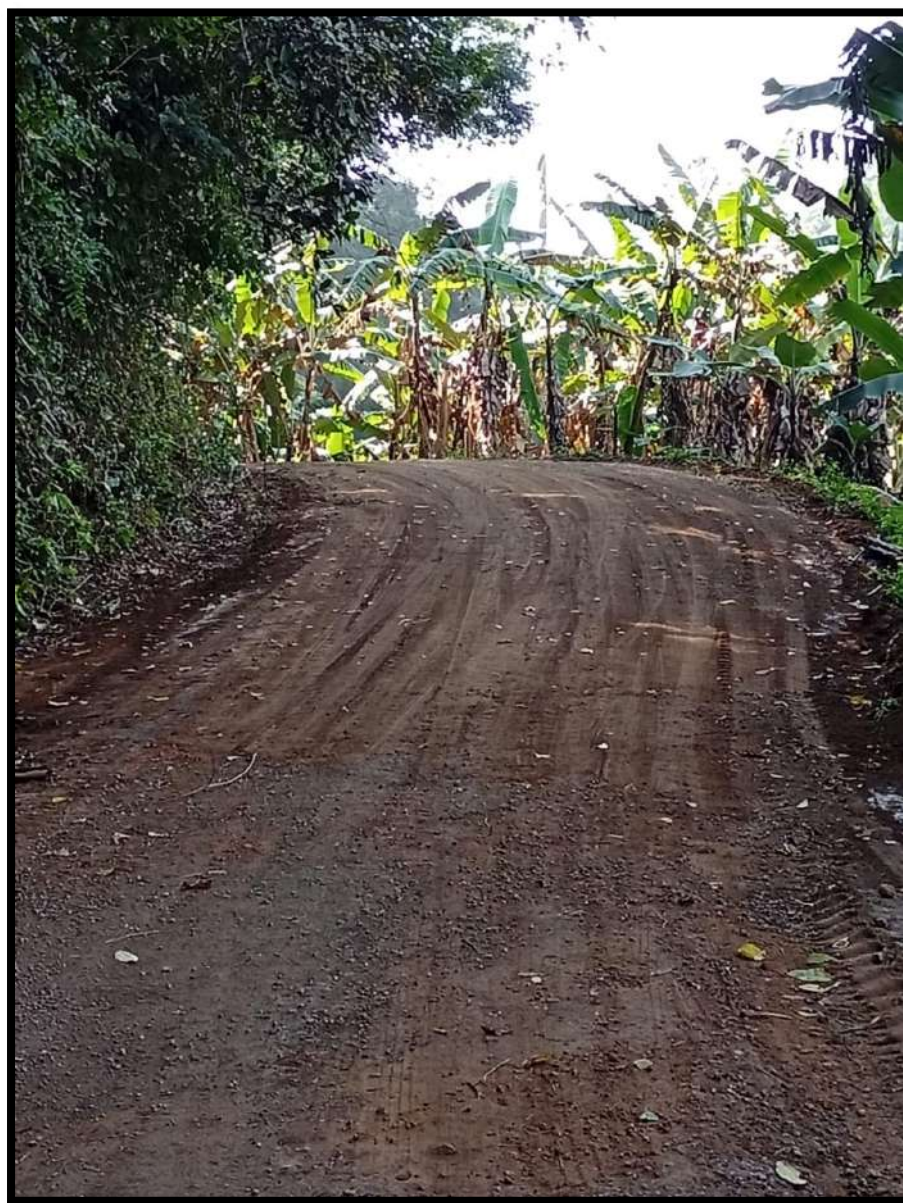
*Fig. 02. Aplicação da mistura “revsol + saibro”, atuando como material de revestimento na superfície da estrada municipal.*

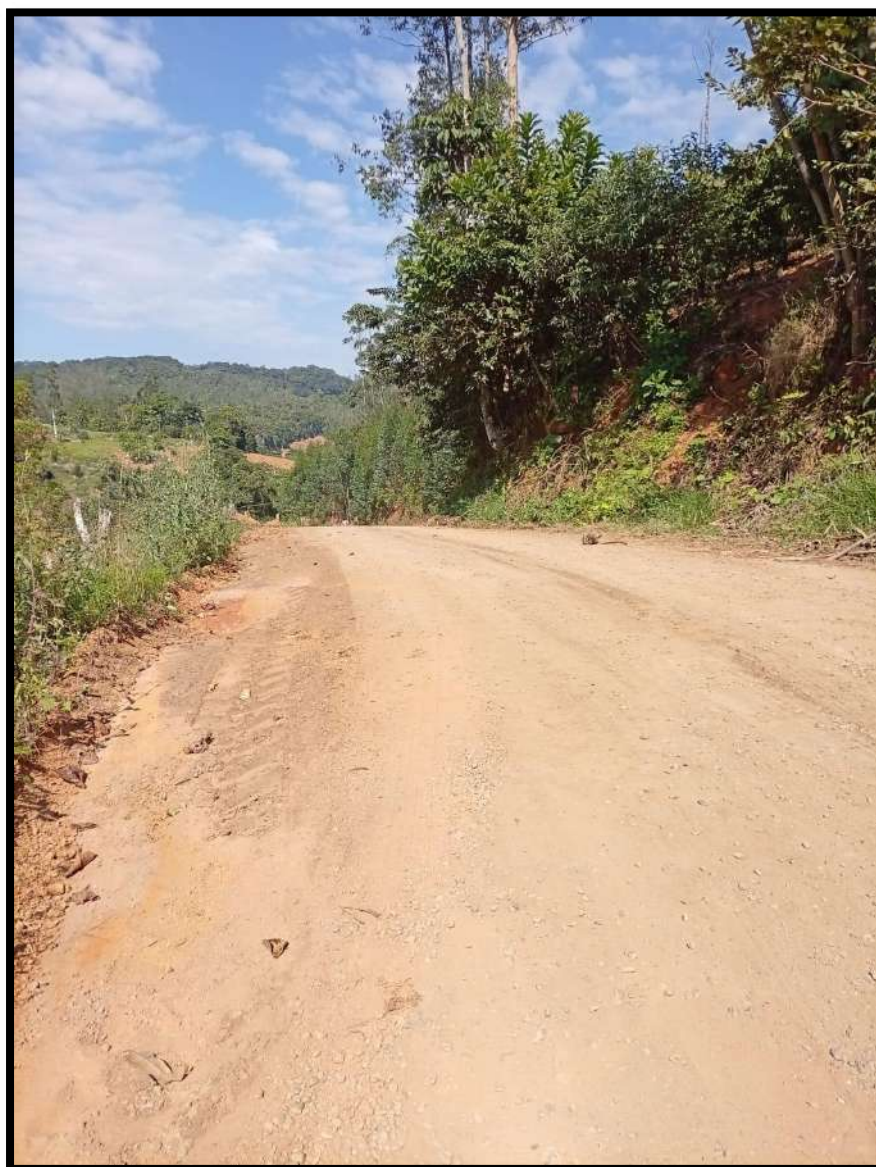
*Fig. 03. Melhoramento do trecho com regularização da superfície utilizando motoniveladora.*

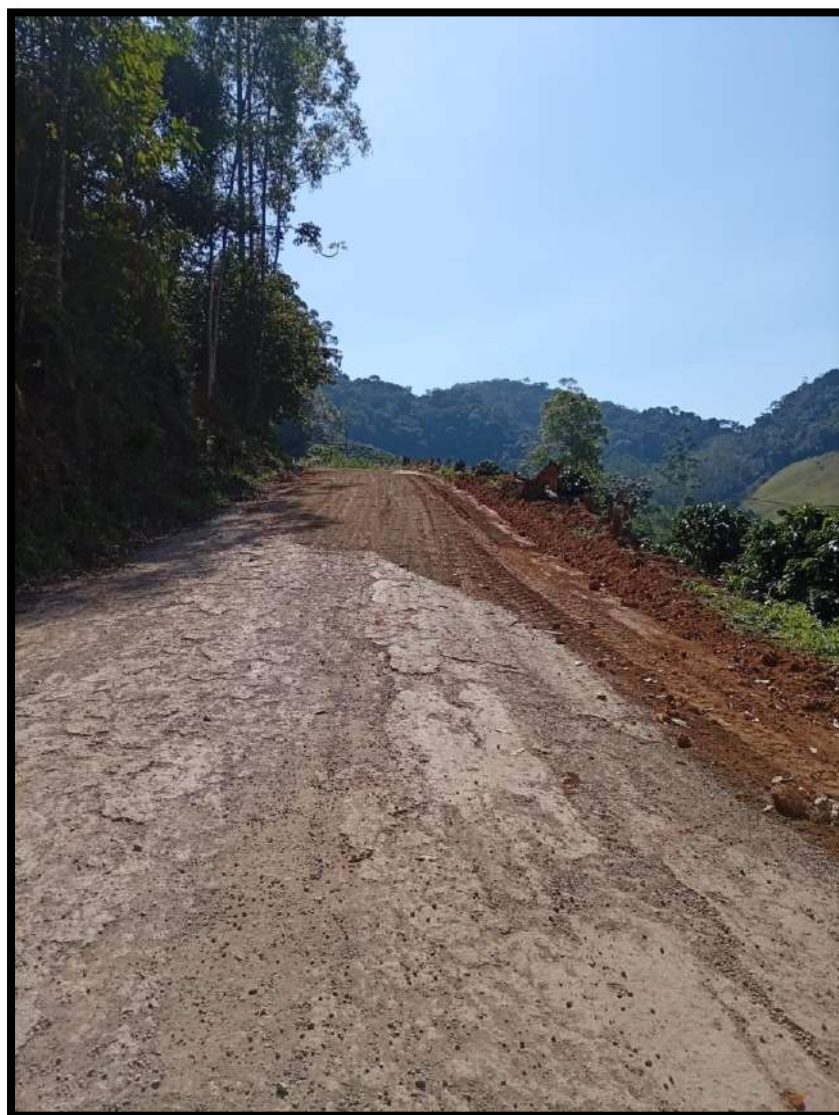
**Fig. 04. Trecho de melhoramento recebendo reparos. Todo o processo utiliza motoniveladora, caminhão pipas, caminhões caçamba e rolo compactador.**
